## MAANTIET KADUIKSI VETELI

Projekti	<b>EPO ELY 2020 - 2021 Päälysteiden korjausten suunnittelun avustaminen</b>
Projekti nro	<b>19200004354</b>
Vastaanottaja	<b>Ponsimaa Janne / EPO ELY Marko Kantanen / EPO ELY Ville-Petteri Luomanen / EPO ELY Tero Uusitalo / Vetelin kunta Jussi Mikkola / Vetelin kunta</b>
Asiakirjatyyppi	<b>Maastokatselmuspöytäkirja</b>
Versio	<b>1</b>
Päivämäärä	<b>23.12.2020</b>
Laatija	<b>Eskola Jarmo</b>

### MAASTOKATSELMUSPÖYTÄKIRJA

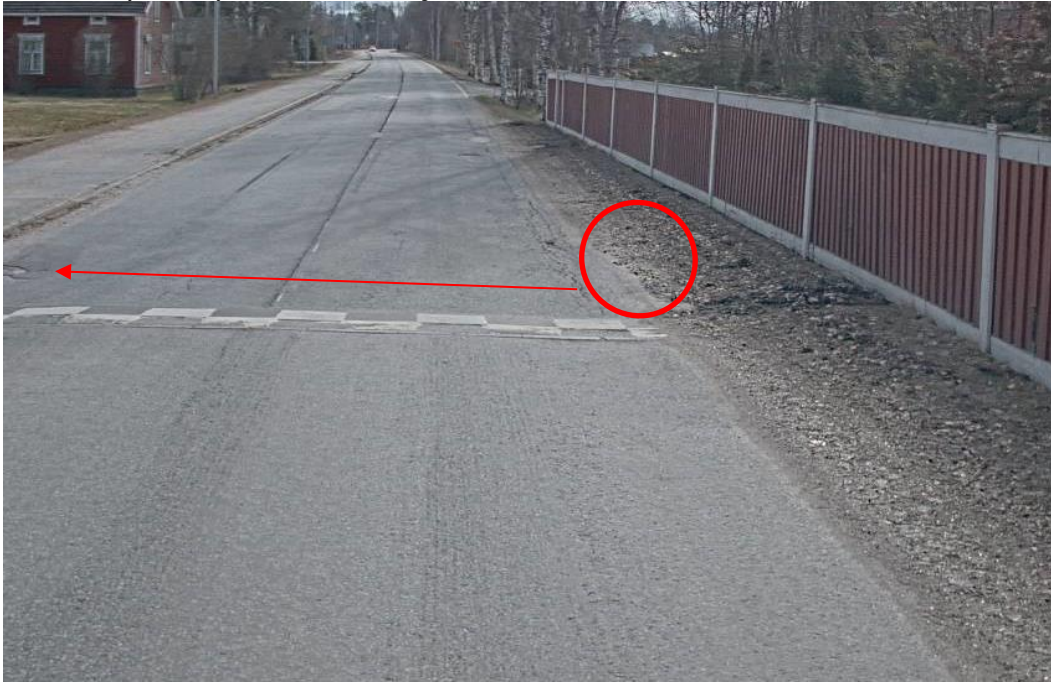
Rakennetulla, paikoin reunakivellisellä osuudella päällyste on paikoin paikattu. Toimenpiteenä on reunakivettömillä osuuksilla reunapalteleiden poisto ja reunakivien kohdalla reunojen puhdistus. Sadevesikaivojen kaivokortit on toimitettava kunnalle sekä sadevesikaivot puhdistettava ja kuvattava. Paalulla 1/1850 sijaitsevan töyssyn kohdalla vasemman puolen kuivatus on puutteellinen. Tien reunassa on noin metrin päässä korkea lauta-aita (kuva 1) ja tällä kohtaa puuttuu sivuoja kokonaan. Riittävän kaadon saaminen kaivamalla sivuojan paikalle voi olla haasteellista tienkallistuksen ja maaston vuoksi.

*Kuva 1. Pl 1/1850 sijaitsevan töyssyn päässä vesi lammikoituu. Madollisen uuden sadevesikaivon ja purkputken paikka osoitettu punaisella, mikäli kuivatusta ei saada muuten järjestyseen. Kuva Tiekuva.com*

Yhtenä ratkaisuna voisi olla uuden sadevesikaivon rakentaminen, josta purkputki tien alitse olemassa olevaan sadevesikaivoon. Ilmeisesti kiinteistön omistaja on yrittänyt kuivattaa kohtaa kaivamalla aidan ali reikää (kuva 2). Aita kastuu laajalta alalta roiskeiden vuoksi.

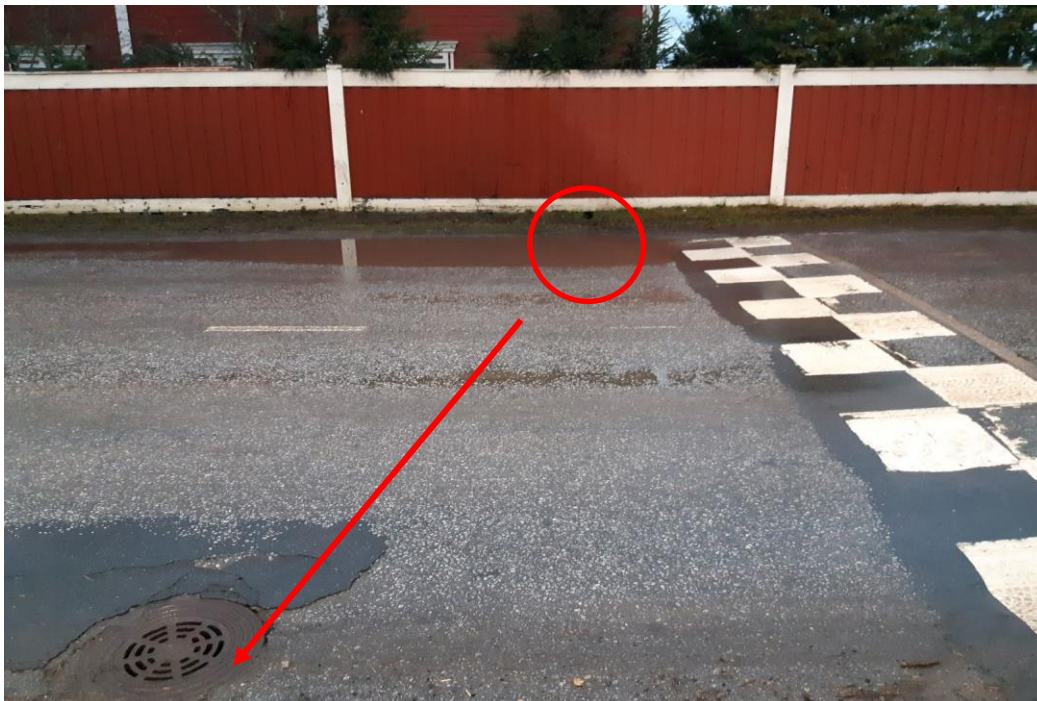
*Kuva 2. Pl 1/1850 töyssyn päässä lammikko, joka kastelee aidan. Ilmeisesti kiinteistön omistajan tekemä kuivatusyritys aidan ali ympyröity. Mahdollisen uuden sadevesikaivon purkputken paikka tien alitse.*

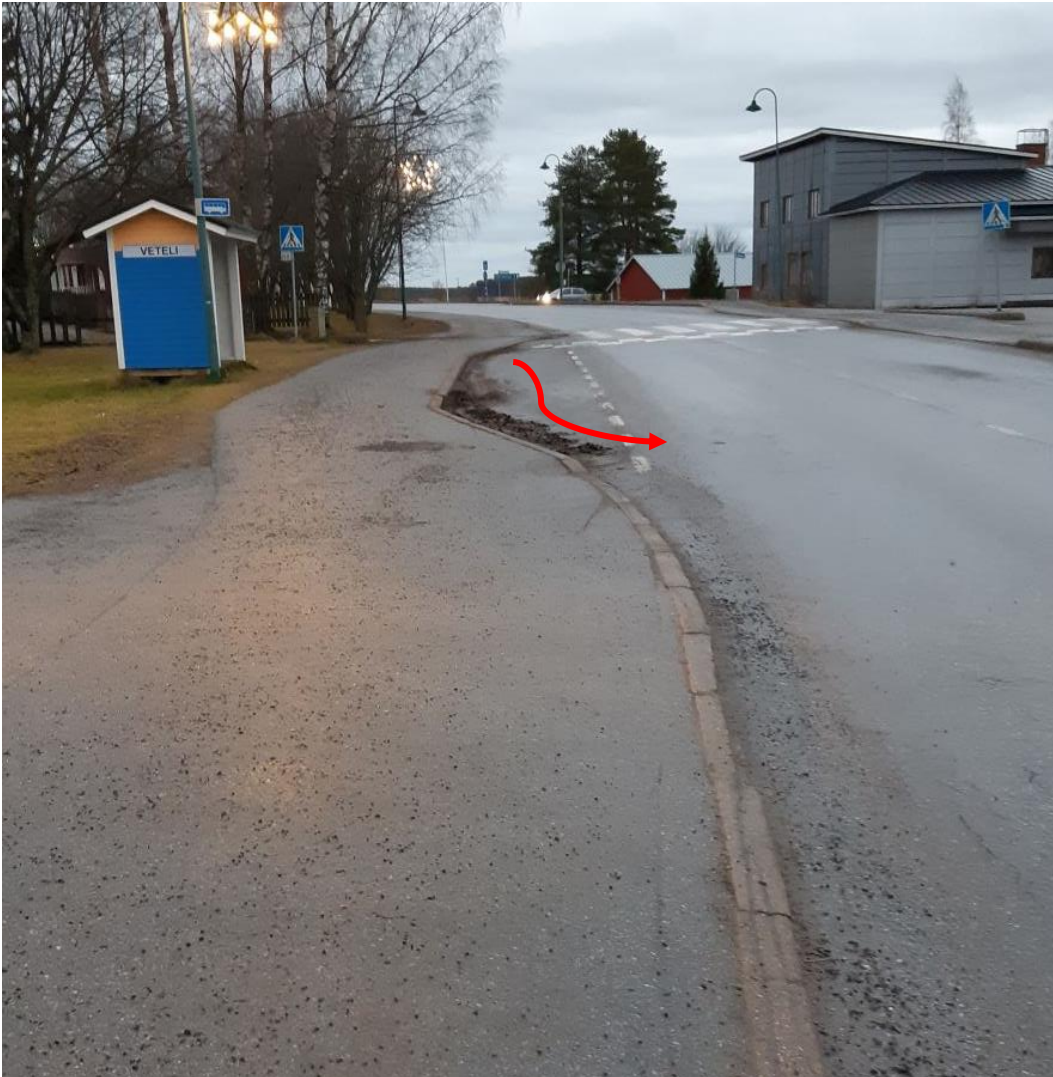
Paalulla 1/2020 oikealla olevalle koulun bussipysäkille kerääntyy vettä (kuva 3). Puute korjataan jyrkimällä ja kallistusta korjaamalla. Tarvittaessa uusitaan reunakivet tällä kohtaa ja nostetaan tarvittaessa kevyenliikenteen päällysteen pintaa.

*Kuva 3. PI 1/2020 bussipysäkille lammikoituu vettä ja kerääntyy roskaa. Korjataan parantamalla kaatoa.*

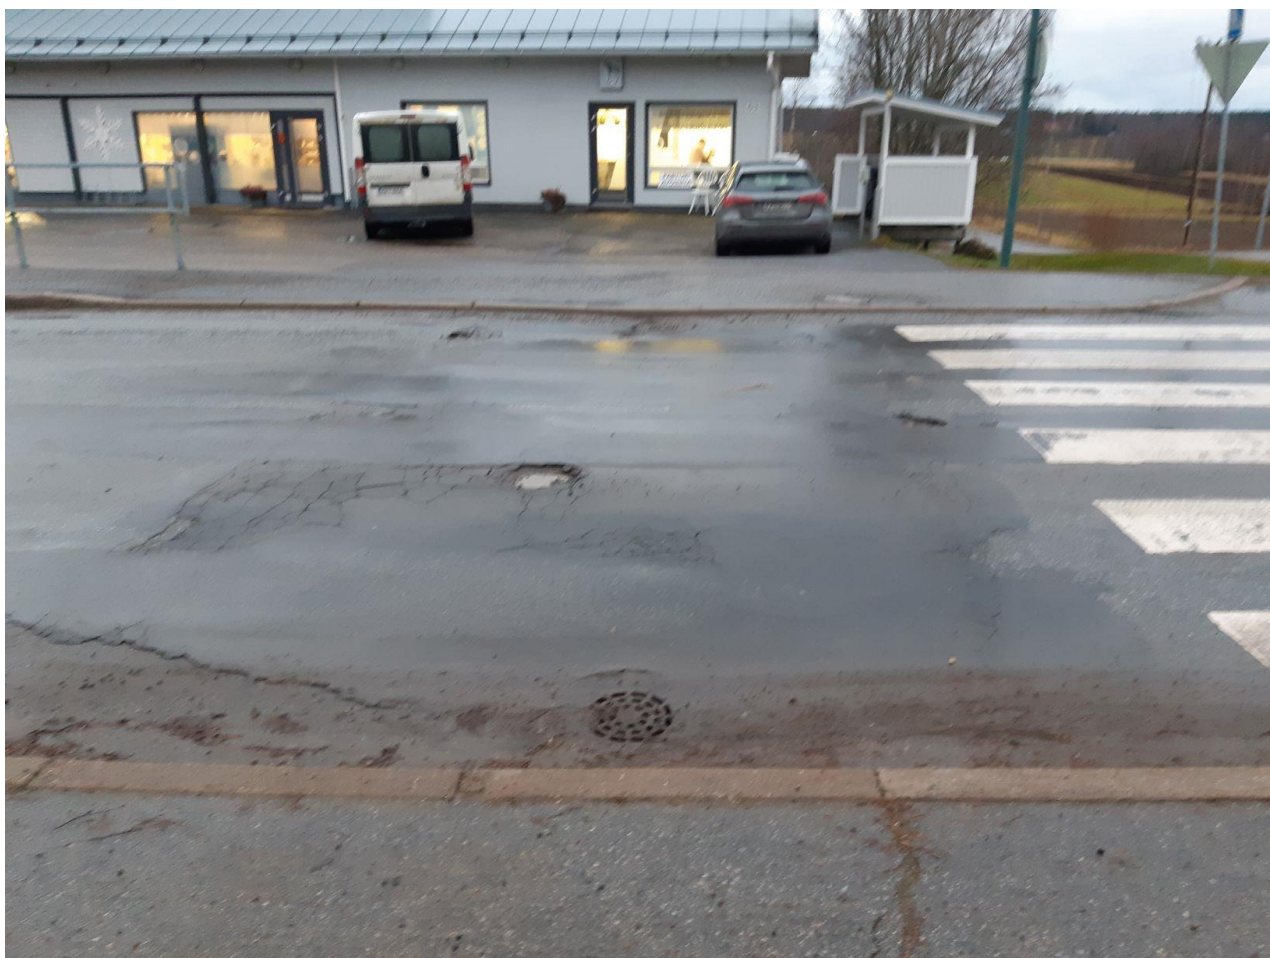
Paalulla 1/2320 töyssyn kohdalla painumaa ja päällystevauriot (kuva 4). Syynä ilmeisesti sadevesikaivojen putkilinjan kaivannon kantavuuspuute. Korjataan poistamalla päällyste kaivamalla, jonka jälkeen tehdään alusrakenteen oikaisu ja uudelleentivistys.

*Kuva 4. Pl 1/2320 painumaa ja päällystevaurio.*

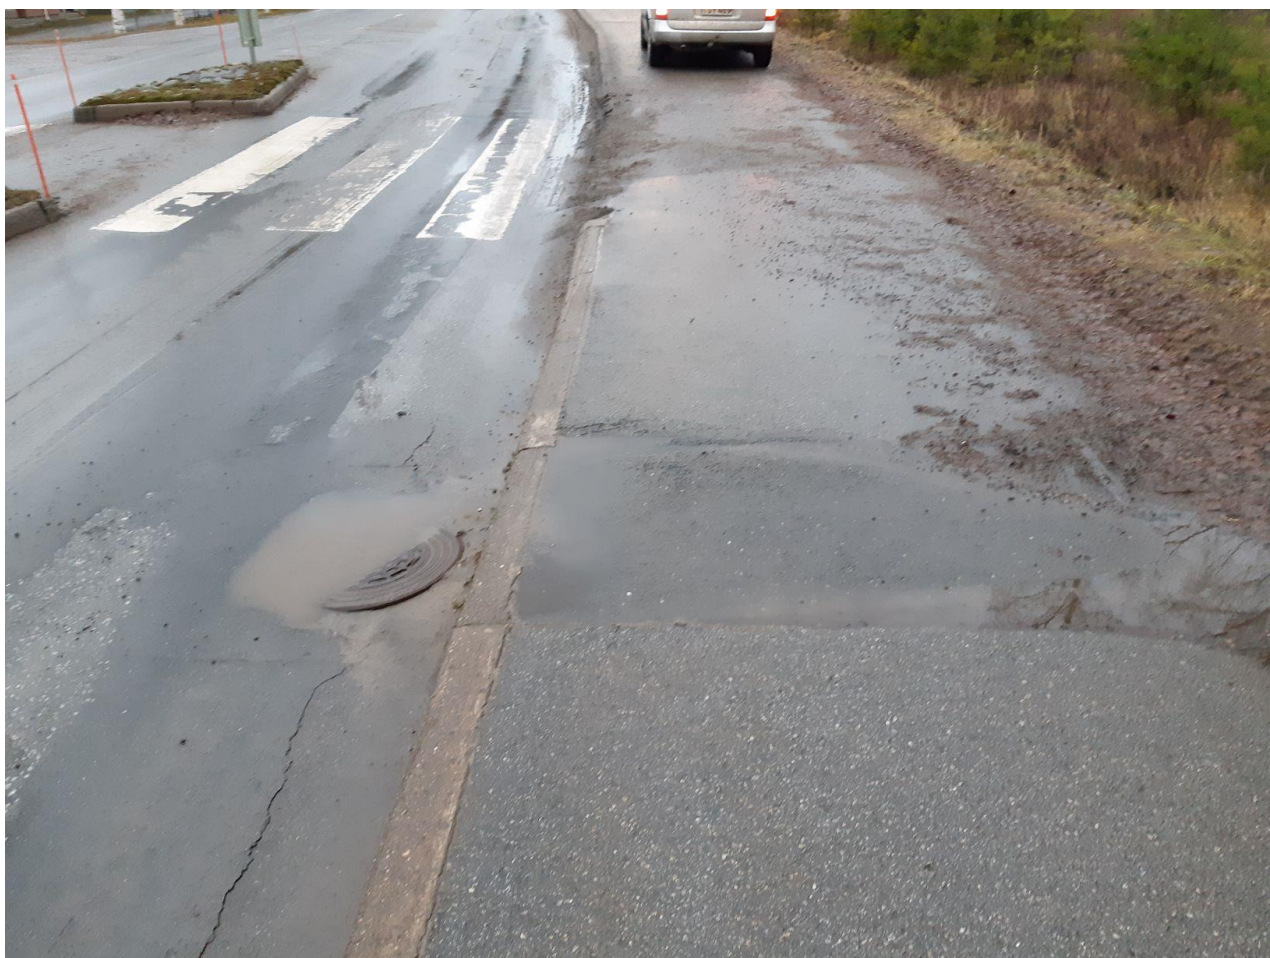
Paalulla 1/2480 jakajan kohdalla sadevesikaivo on painunut vinoon ja on täynnä. Kaivon purkuputkea ei havaittu. Kaivo tyhjennettävä, suoristettava ja purkuputki selvitetävä. Jakajankohta on painunut ja vesi lammikoituu (kuva 5). Reunakivi ja kevyenliikenteenväylän päällyste on korjattava n. 10 m matkalta.

Kuva 5. Pl 2480 sadevesikaivo ja päällystepainuneet. Reunakivi ja kevyenliikenteen väylän päällyste korjattava.

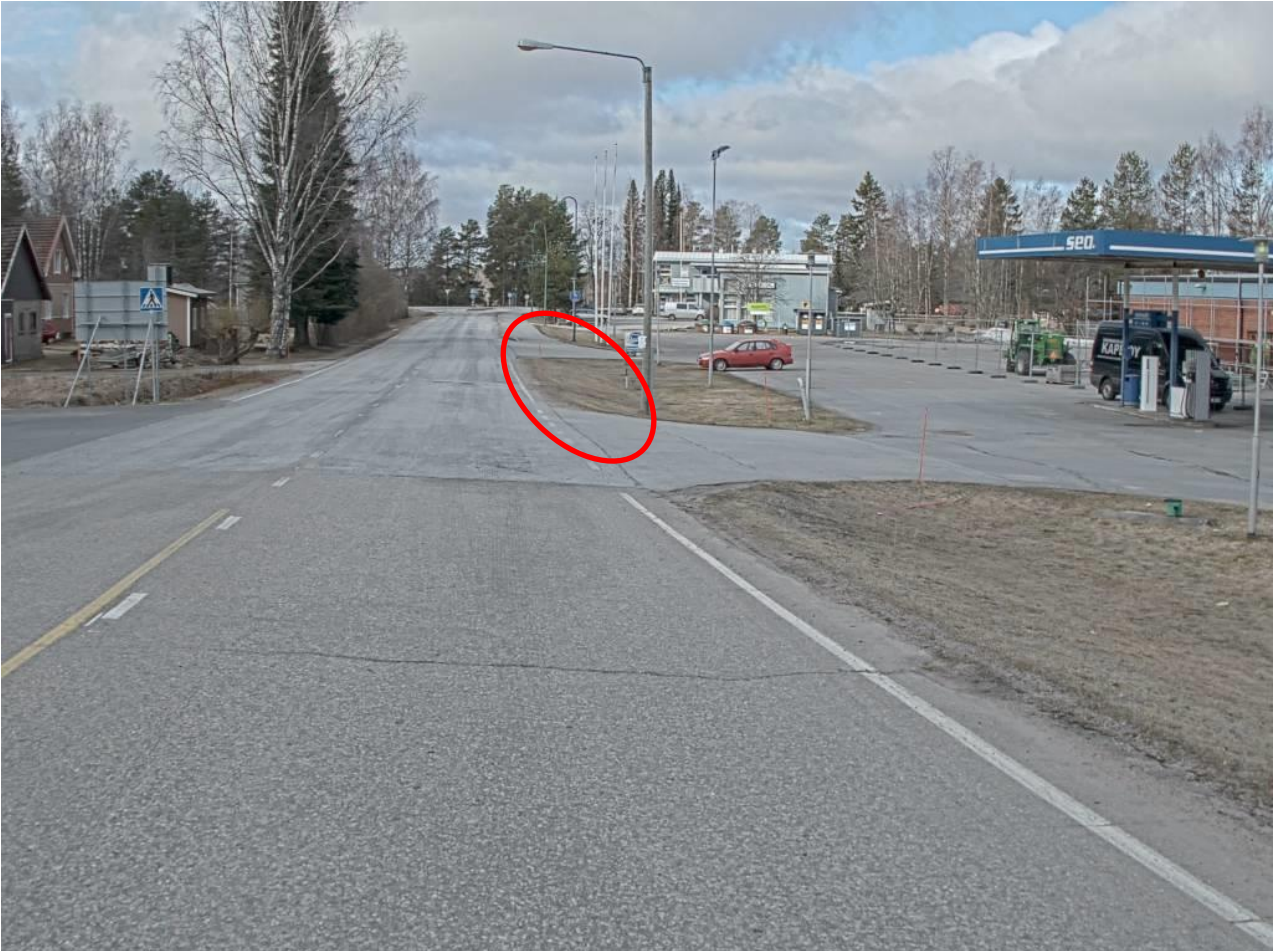
Kuva 6. Pl. 18048/1/1420 suunta 2. Kunnan suunnitelmassa oleva kevyenliikenteen väylän jatko.
