LEPPÄNIEMEN JA HAUKILAHDEN KYLÄINVENTOINTI

Kylien rakennetun ympäristön aluetasoinen kulttuuriympäristöinventointi
25.8.2016, tark 22.9.2017

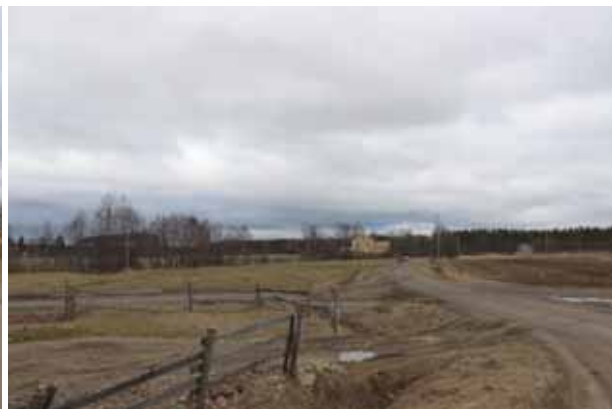
Kuva 7. vasemmalla: Seppälän rakennukset sijaitsevat pienen mäen laella. Kuva 8. oikealla: Haukilahden vanha koulurakennus toimii maamerkkirakennuksena ja näkyy monen näkymän päätteenä. (Arkkitehtitoimisto Lukkaroinen Oy 2016)

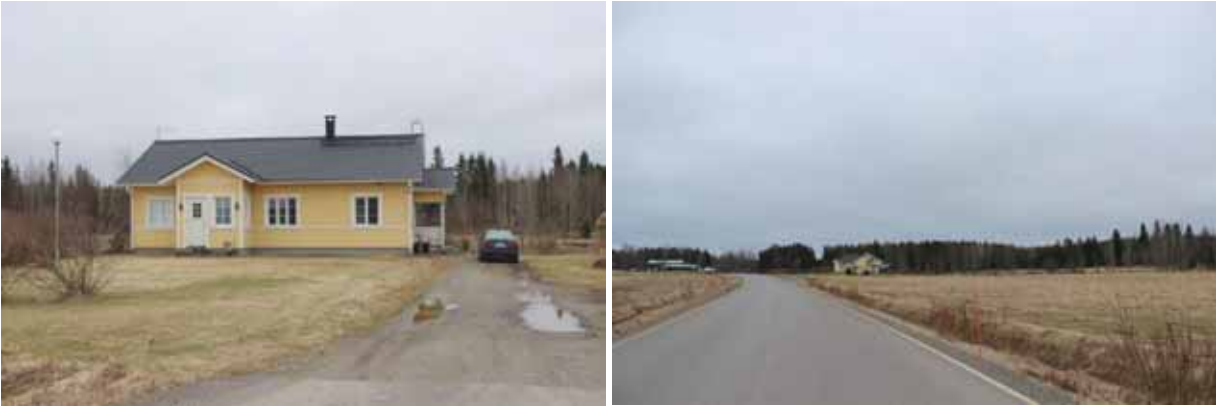
Kuvat 13 ja 14. Haukilahdentien varrella oleva keltainen puuverhoiltu omakotitalo. (Arkkitehtitoimisto Lukkaroinen Oy 2016)

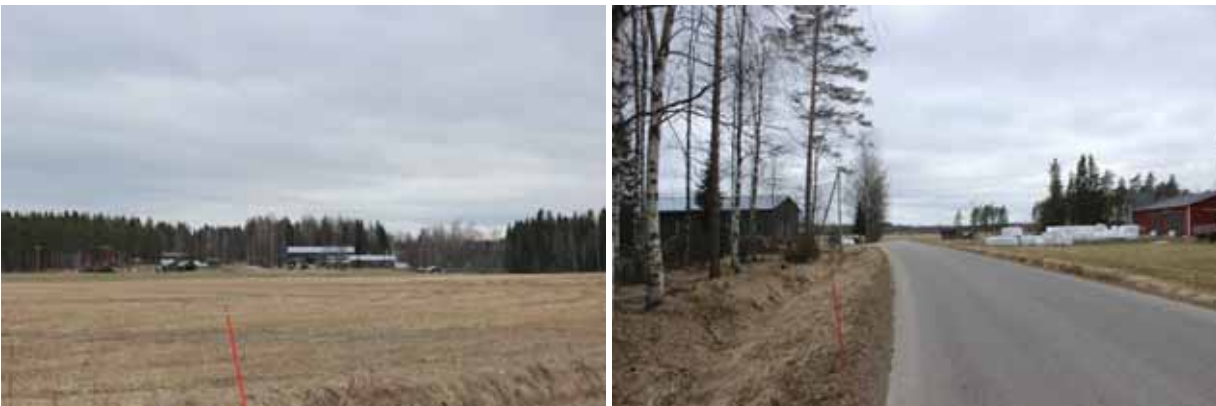
1. Niemi

Kuva 15. Vasemmalla: Niemen rakennusryhmä lännestä nähtynä. Kuva 16. Oikealla: Niemen rakennuksia idästä kuvattuina. (Arkkitehtitoimisto Lukkaroinen Oy 2016)

Niemen rakennusryhmä koostuu päärakennuksesta, kolmesta suuremmasta talous- ja varastorakennuksesta ja pienemmistä piharakennuksista. Rakennukset sijaitsevat Perhonjoen rannalla joen pohjoispuolella. Ne ovat jakautuneet Haukilahdentien molemmin puolin. Rakennusryhmän länsipuoli on avaraa peltoaluetta ja rakennukset näkyvät kauas saavuttaessa lännestä Haukilahdentietä pitkin Leppäniemeä kohti. Rakennusryhmän itäpuolella on pieni silta.

Niemen pihapiirin ensimmäinen tupa valmistui vuonna 1937, ja se purettiin vuonna 1982. Punatiiliverhoiltu yksikerroksinen päärakennus on valmistunut vuonna 1983. Niemen rannassa on ollut 1800-luvun lopulla rakennettu niin sanottu Juhan tupa. Rakennus on purettu.²³

Muut piharakennukset ovat väriltään punaisia ja ladot ovat käsittelemättömiä. Ladot ovat vanhannäköisiä ja todennäköisesti osa niistä on alkuperäisiä. Pihapiirissä on myös viljankuivaamo. Törmän kohdalla Haukilahdentietä reunustavat muun muassa koivut.

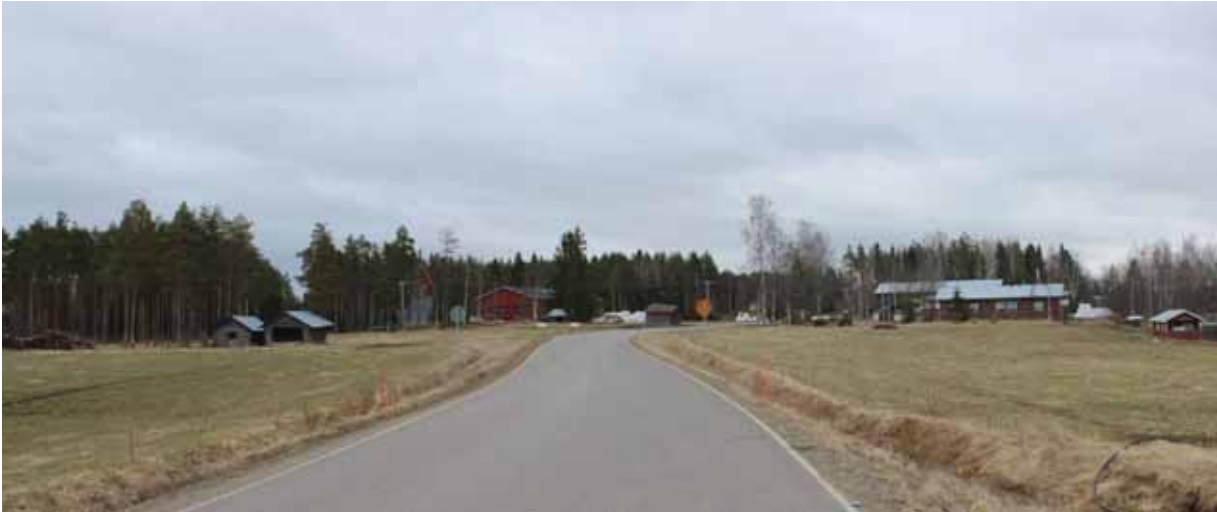
Kuva 17. Niemi lännestä nähtynä. Rakennukset ovat jakaantuneet Haukilahdentien molemmin puolin. (Arkkitehtitoimisto Lukkaroinen Oy 2016)

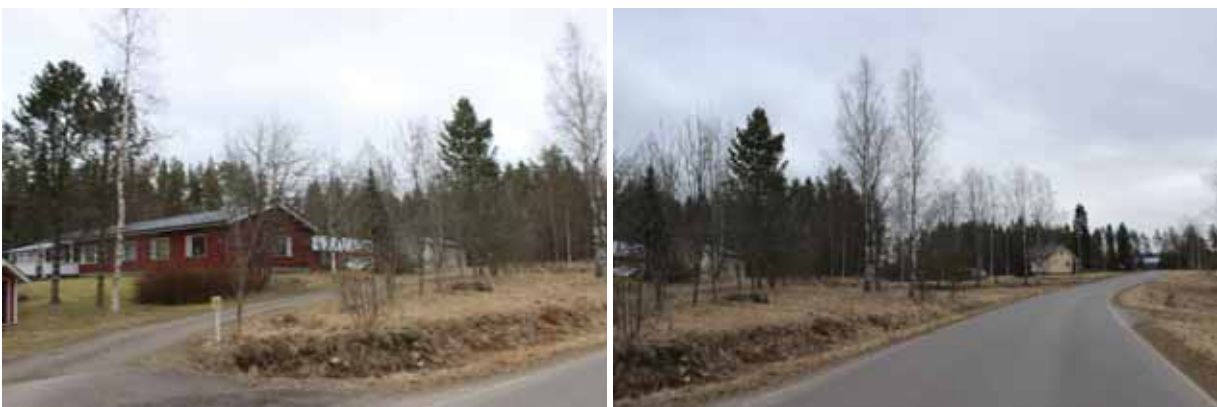
2. Törmä

Kuva 18. Törmän vuonna 1981 valmistunut asuinrakennus. Taustalla talousrakennuksia. Kuva 19. Vasemmalla kuvassa näkyy Törmän talousrakennuksia ja oikealla jälleenrakennuskauden omakotitalo (kohde n:o 3). (Arkkitehtitoimisto Lukkaroinen Oy 2016)

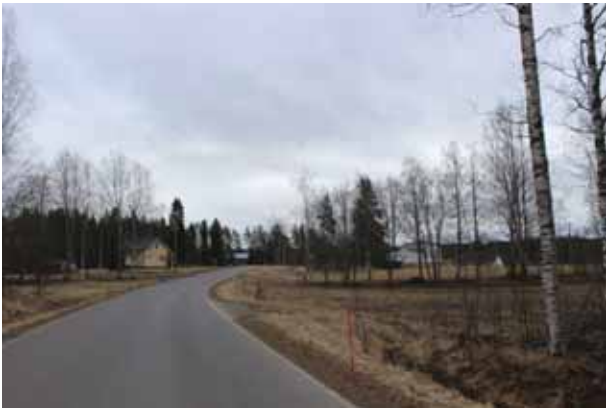
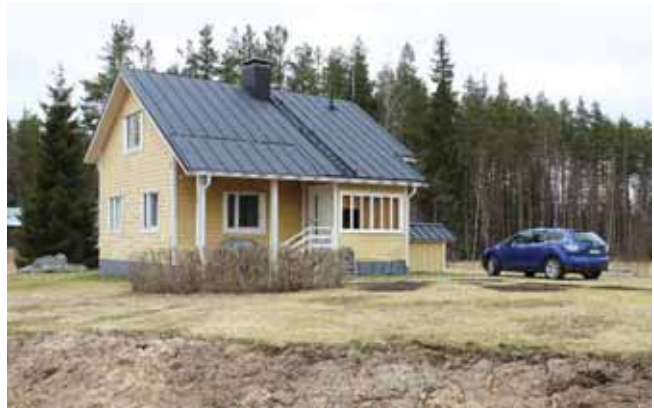
3. Jälleenrakennuskauden omakotitalo, Haukilahdentie 550-552

Kuva 20. vasemmallä: Jälleenrakennuskauden rakennus kuvattuna lännestä. Kuva 21. Sama rakennus nähtynä idästä. (Arkkitehtitoimisto Lukkaroinen Oy 2016)

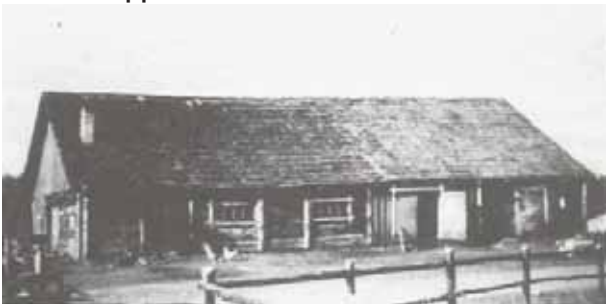
Kuva 21. Leppäniemen talon vanha navetta vuonna 1956.

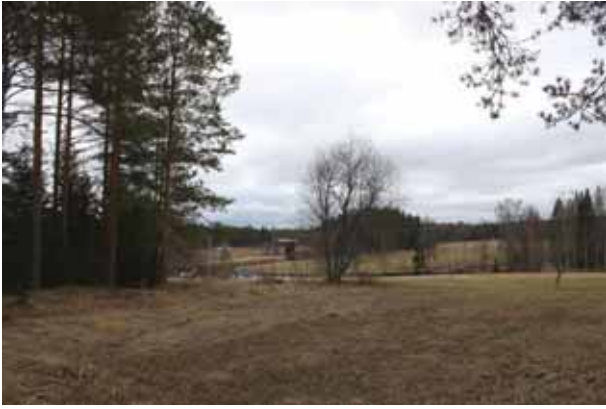
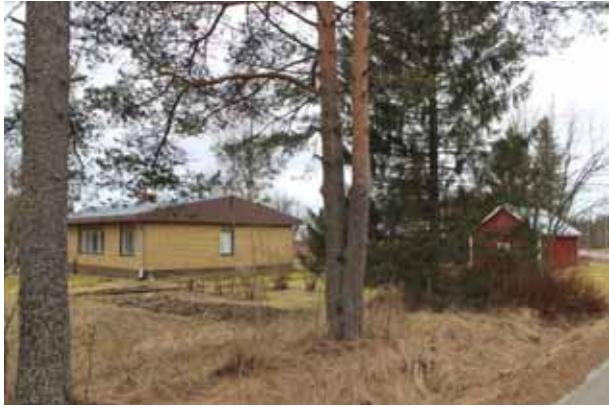
Kuva 22. vasemmalla: Perhonjokea kuvattuna Leppäniemen tilan kohdalta. Kuva 23. oikealla: Leppäniemen vuonna 1975 rakennettu asuinrakennus, jonka vieressä vanha punainen piharakennus. Piharakennus on näkynyt jo vuoden 1967 kartalla. (Arkkitehtitoimisto Lukkaroinen Oy 2016)

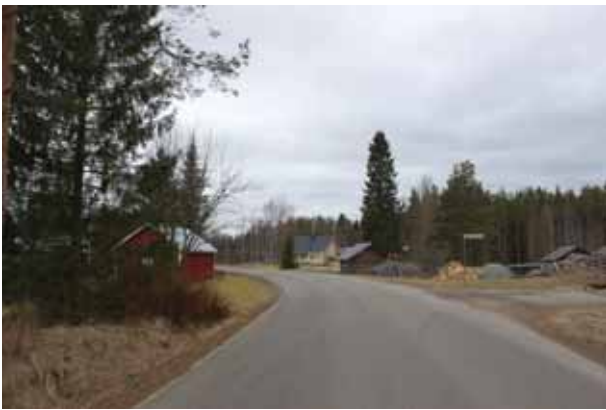
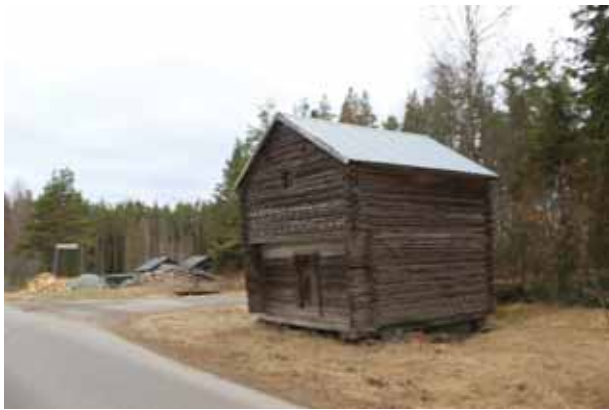
Kuva 24. oikealla: Näkymä Leppäniemen tilan kohdalta. Tien varressa vanha piharakennus, taustalla näkyy jälleenrakennuskauden rakennus (numero 4). Kuva 25. vasemmalla: Vanha aitta Leppäniemen kohdalla. Aitta on näkynyt jo vuoden 1967 kartalla. Aitta on tiettävästi kuulunut vanhalle Leppälälle, jonka aitta on rakennettu vuonna 1825. (Arkkitehtitoimisto Lukkaroinen Oy 2016)

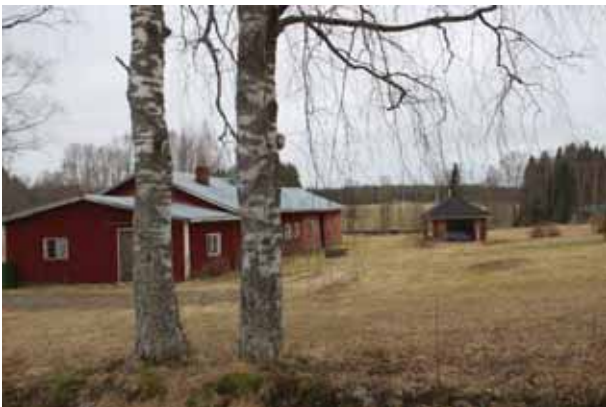
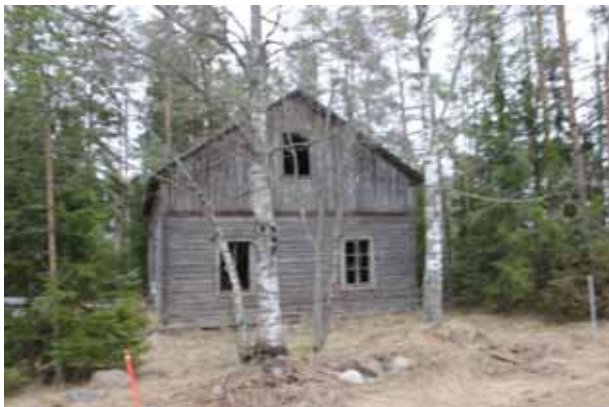
Kuva 26. vasemmalla: Leppäniemen piharakennus. Kattomuoto viittaa siihen, että se olisi sama 1950-luvun navetta laajennettuna kuin mustavalkoisessa valokuvassa. Kuva 27. vasemmalla: Vanha Leppälä, joka on rakennettu ennen sotia. (Arkkitehtitoimisto Lukkaroinen Oy 2016)

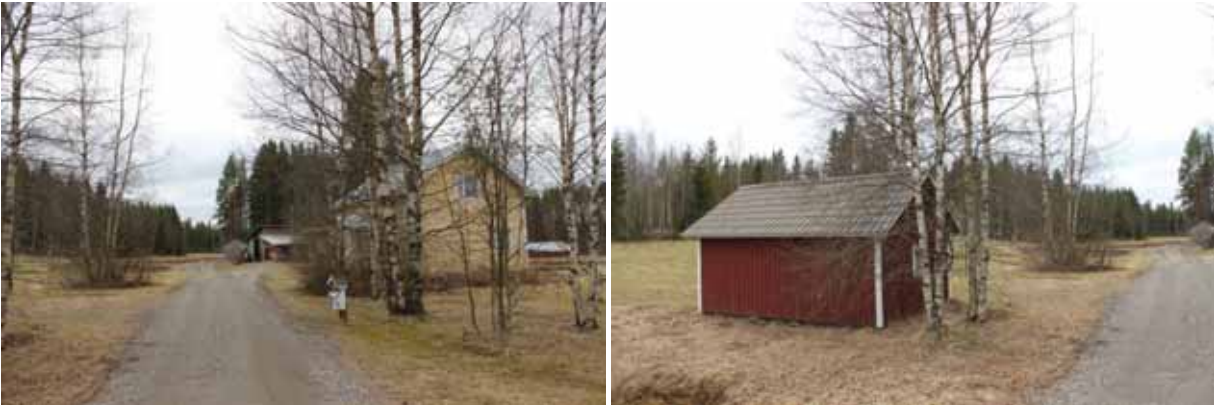
Kuva 30. vasemmalla: Hautala nähtynä pohjoisesta. Kuva 31. oikealla: Hautalan piharakennuksia pohjoisesta kuvattuina. (Arkkitehtitoimisto Lukkaroinen Oy 2016)

Hautalan rakennukset on rakennettu Perhonjoen rannalle. Pihapiirin länsipuolelta avautuu laaja peltoalue, mistä johtuen pihapiiri näkyy kauas näkymien päätteessä. Pihalla kasvaa komeaa puustoa.

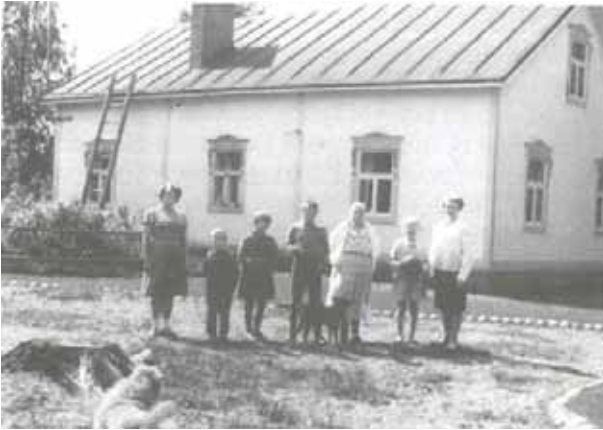
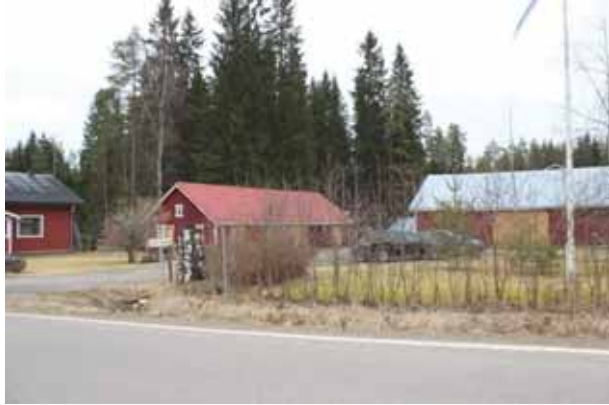
6. Rauhala

Kuva 32. vasemmalla: Vanha Rauhala. Kuvassa Haukilahden sukua. (lähde: Björkbacka) Kuva 33. oikealla: Punainen asuinrakennus edustaa uudempaa rakennuskantaa ja se on rakennettu vuoden 1991 jälkeen. Vanhat piharakennukset rajaavat pihapiiriä. (Arkkitehtitoimisto Lukkaroinen Oy 2016)

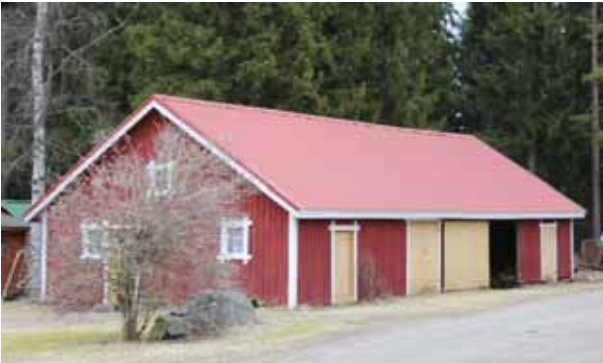
Kuva 34. Rauhalan alkuperäinen piharakennus. (Arkkitehtitoimisto Lukkaroinen Oy 2016)

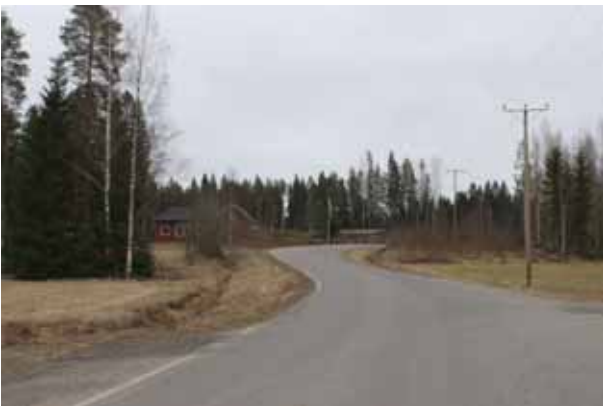
Kuva 35. vasemmalla: Rauhala näkyy näkymän päätteenä lännestä saavuttaessa. Kuva 36. oikealla: Rauhalan vuonna 1978 valmistunut asuinrakennus. (Arkkitehtitoimisto Lukkaroinen Oy 2016)

Vanhan Rauhalan rakentamisajankohdasta ei ole mainintaa, mutta tiedetään että sen asukkaista on maininta vuodelta 1906.³¹ Vanha Rauhala on purettu. Rauhalan nykyinen asuinrakennus on rakennettu vuonna 1978.³²

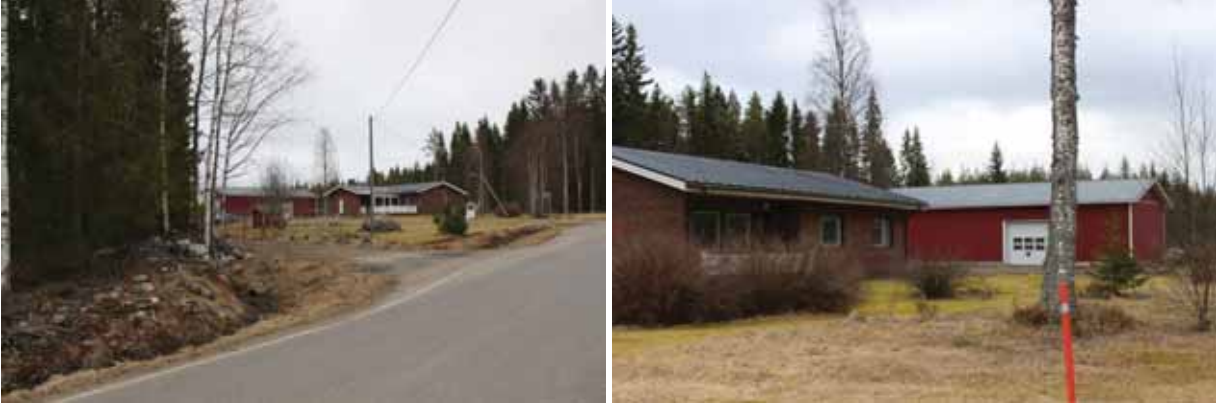
*Kuva 37. vasemmalla: Kuuselan rakennukset pohjoisesta kuvattuna. Kuva 38. oikealla: Näkymä pihalta.
(Arkkitehtitoimisto Lukkaroinen Oy 2016)*

Haukilahdentie 608:ssa sijaitsee vuonna 1984 rakennettu omakotitalo ja siihen liittyvä talous/varastorakennus. Pulkkinen perinnekirjassa rakennusta kutsutaan Kuuselaksi.³⁴

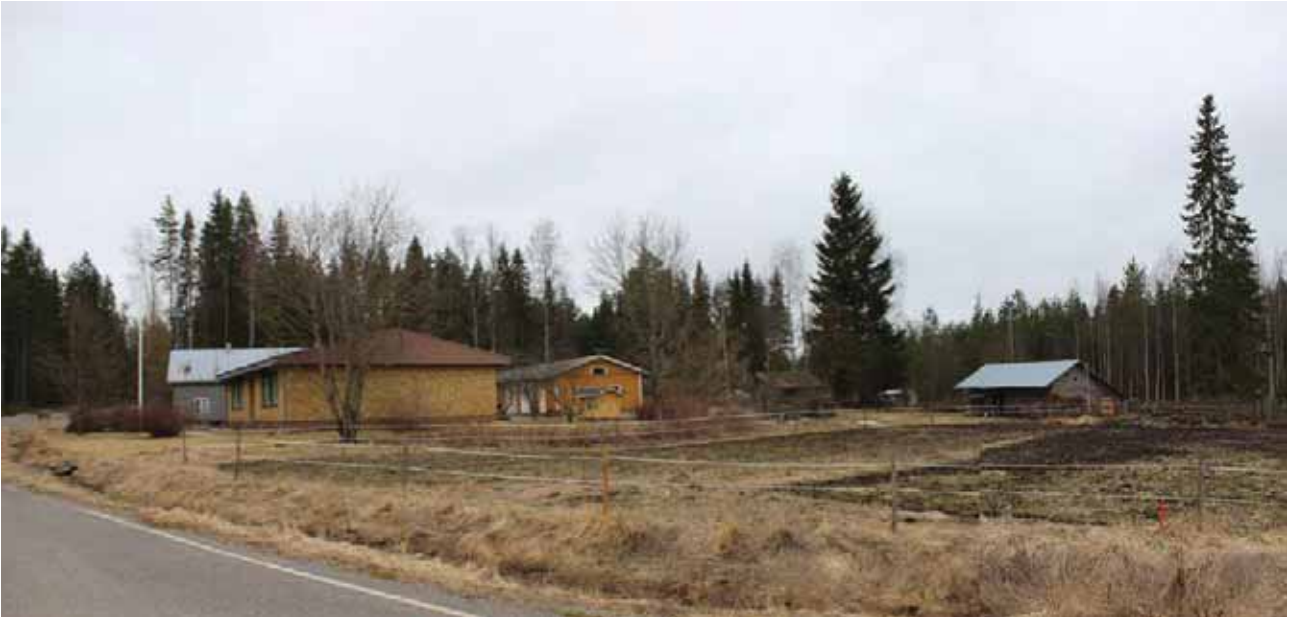
8. Lehtola

Kuva 39. Lehtolan pihapiiri. Vasemmalla pihapiirin vanhin tuparakennus, keskellä 1970-luvun lopulta peräisin oleva asuinrakennus. Vasemmalla muita piharakennuksia ja hevosaitaus. (Arkkitehtitoimisto Lukkaroinen Oy 2016)

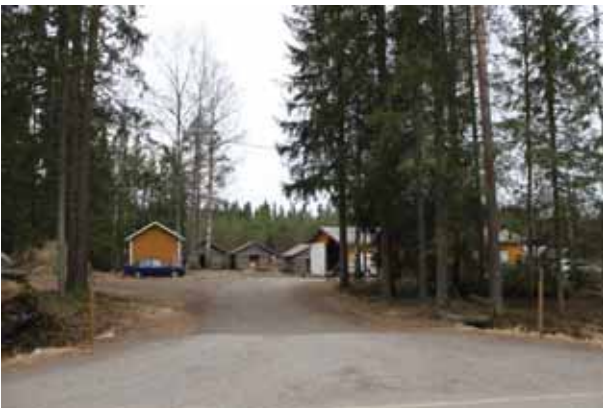
Kuva 40. vasemmalla: Näkymä Lehtolan pihalle Haukilahdentieltä. (Arkkitehtitoimisto Lukkaroinen Oy 2016)

Lehtolan rakennusryhmä koostuu asuinrakennuksesta ja pihan talousrakennuksista. Lehtolan rakennusryhmän luoteispuolella on hevosaitaus.

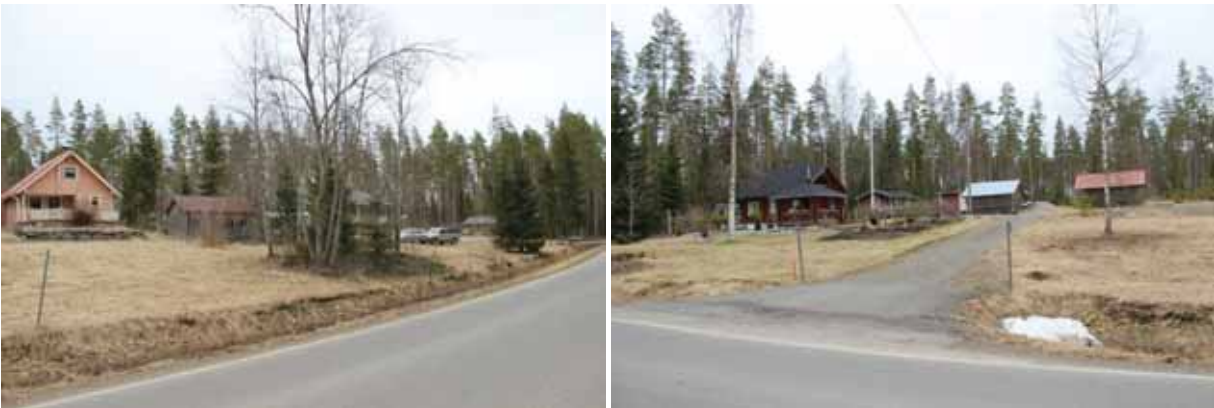
Kuvat 41 ja 42. Lomarakennuksia Haukilahdentien varrella. (Arkkitehtitoimisto Lukkaroinen Oy 2016)

Leppäniemen ja Haukilahden välissä Penttisenharjun läheisyydessä pari uudempaa lomarakennusta, joiden yhteydessä on myös eri-ikäisiä piharakennuksia. Lomarakennuksia vastapäätä Haukilahdentien eteläpuolella sijaitsee entinen turkistarha.

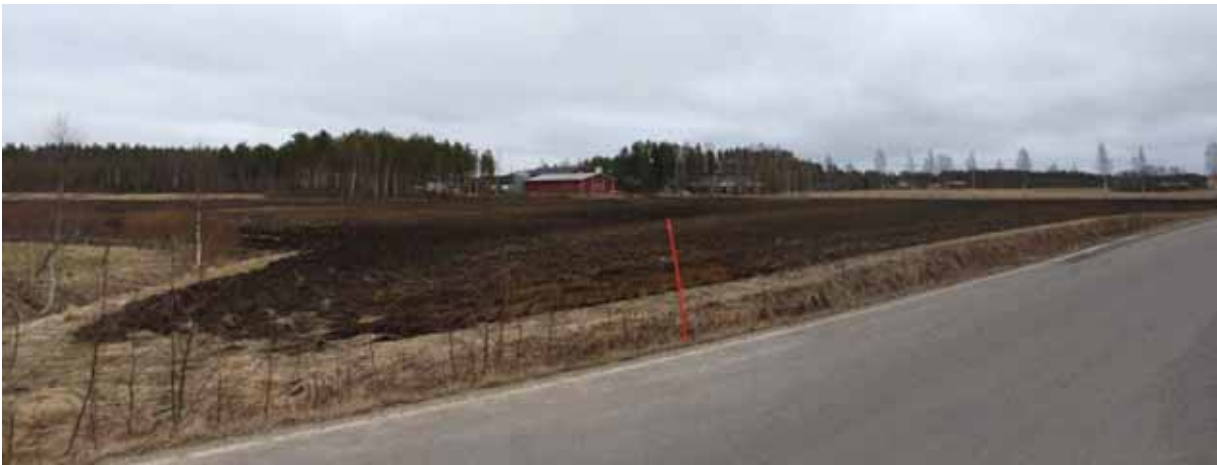
Kuva 46. Latvalan rakennukset Haukilahdentieltä nähtyinä. Rakennukset sijaitsevat pelto- ja metsäalueen rajalla. Latvalaan johtaa koivukuja. Kuvassa näkyy myös Huuskon rakennuksia. (Arkkitehtitoimisto Lukkaroinen Oy 2016)

Latvala on vanha asuinpaikka Haukilahdessa. Asuinpaikalla on ollut jo aiemmin talo, joka on purettu. Nykyisen Latvalan rakennukset on rakennettu vuoden 1984 jälkeen ja pihapiiriä on täydennetty vuoden 1991 jälkeen.³⁷ Lähellä Latvalaa sijaitsi myös Haukilahden ensimmäinen koulurakennus, jossa koulua pidettiin vuoteen 1935 saakka, jolloin uusi koulurakennus valmistui.³⁸

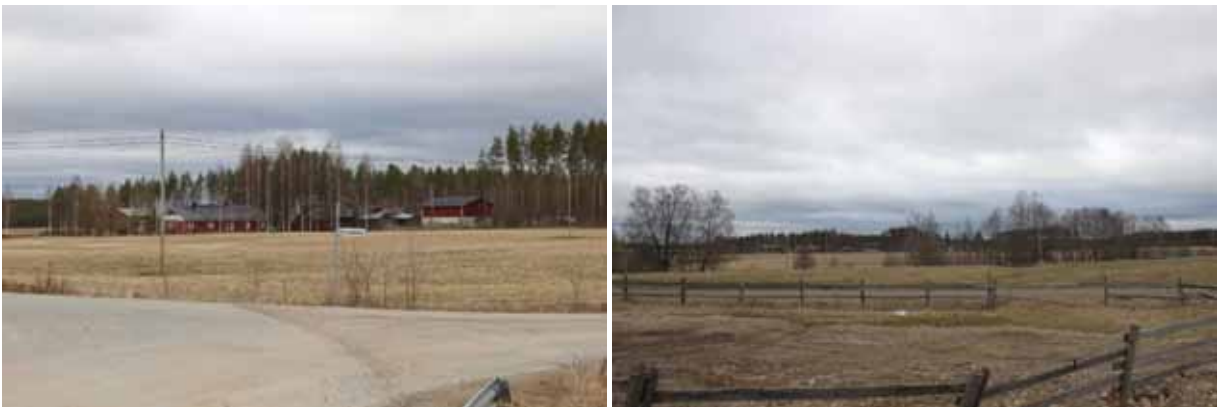
Kuva 47. vasemmalla: Latvala Huuskontieltä nähtynä. Kuva 48. oikealla: Latvala näkyy myös Rinteentieltä katsottuna. (Arkkitehtitoimisto Lukkaroinen Oy 2016)

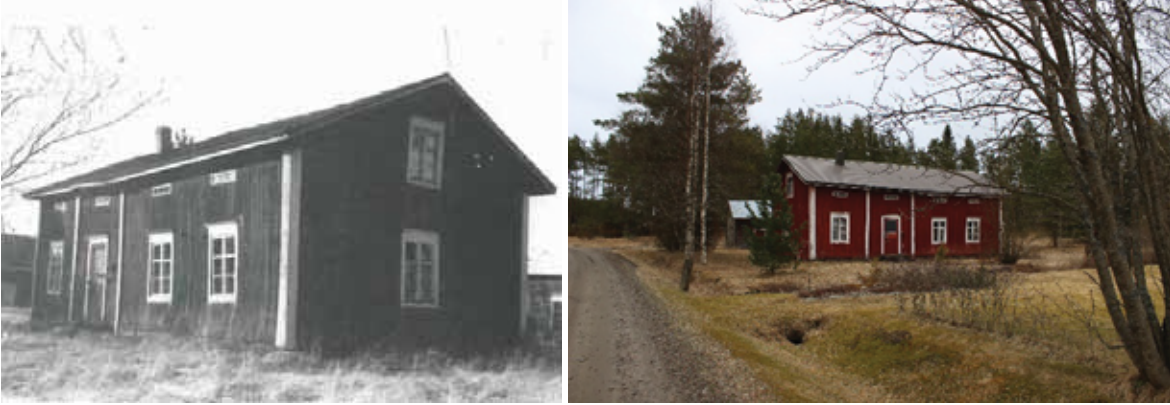
11. Huusko

Kuva 49. vasemmalla: Huuskon Lyttintupa on rakennettu 1700-luvun lopulla. (lähde: Björkbacka) Kuva 50. oikealla: ns. Lyttintupa vuonna 2016. (Arkkitehtitoimisto Lukkaroinen Oy 2016)

Huuskon pihapiiri sijaitsee metsän ja pellon rajalla. Se näkyy kauas avaran pellon ansiosta. Pihapiiri on jakautunut Huuskontien pohjois- ja eteläpuolelle. Pohjoispuolella sijaitsee ns. Siirintupa-rakennus ja siihen liittyvä vanha navetta. Siirintupa on satulakattoinen, kaksikerroksinen, puuverhoiltu ja väriltään punamullan värinen. Navetta on satulakattoinen, yksikerroksinen ja siinä on korkea luonnoskivistä tehty kivijalka. Muilta osin rakennus on punamullan värinen. Pihapiirissä on Lyttintupa-niminen rakennus, joka on satulakattoinen,

1 ½- kerroksinen, puuverhoiltu ja väriltään punamullan värinen. Pihapiirissä on asuinrakennus, joka on rakennettu vuonna 1988.³⁹ Rakennus on satulakattoinen, yksikerroksinen, puuverhoiltu ja väriltään punamullan värinen.

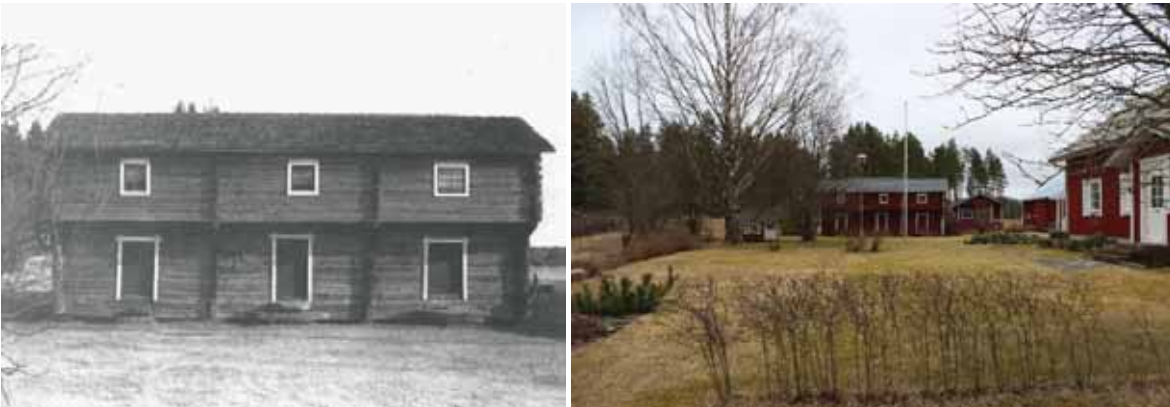
Kuva 51. vasemmalla: Lyttintuvan aittarakennus, jossa on vuosiluku 1776. (lähde: Björkbacka) Kuva 52. oikealla: Lyttintupa ja muut pihan rakennukset vuonna 2016, jonka vieressä 1988 rakennettu asuinrakennus. Lyttintuvan ja asuinrakennuksen välissä näkyy muita pienempiä piharakennuksia. (Arkkitehtitoimisto Lukkaroinen Oy 2016)

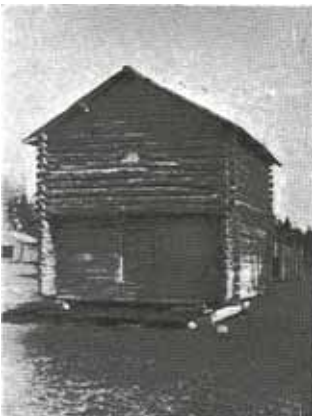
Kuva 53. Huuskon talon kookas aitta. (E. Ala-Könni 1949)

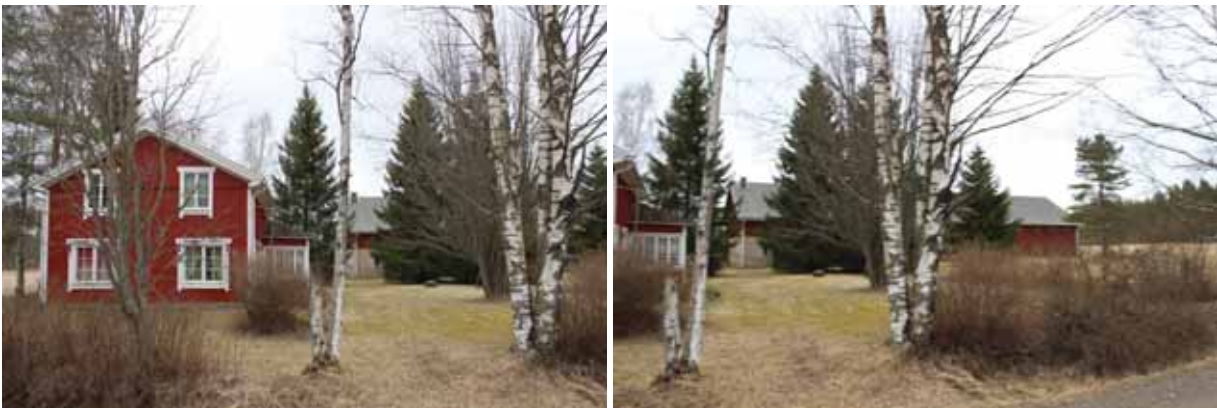
Kuva 54 ja 55. Kuvassa on ilmeisesti Siirintupa-niminen rakennus, jonka arvioidaan ajoittuvan 1800-luvulle. Tupaan liittyy navettarakennus, joka näkyy vuoden 1967 kartalla. Rakennukset sijaitsevat Huuskontien pohjoispuolella. (Arkkitehtitoimisto Lukkaroinen Oy 2016)

Huuskon vieressä oli suvun vanha 1800-luvulla rakennettu tupa, josta käytettiin nimeä Isotupa, joka purettiin vuonna 1989. Pihapiirissä on myös Siirin-tupa-niminen rakennus, jonka arvellaan ajoittuvan 1800-luvun puolelle. Huuskon tila on maakirjojen mukaan merkitty perustetuksi vuonna 1757.⁴¹

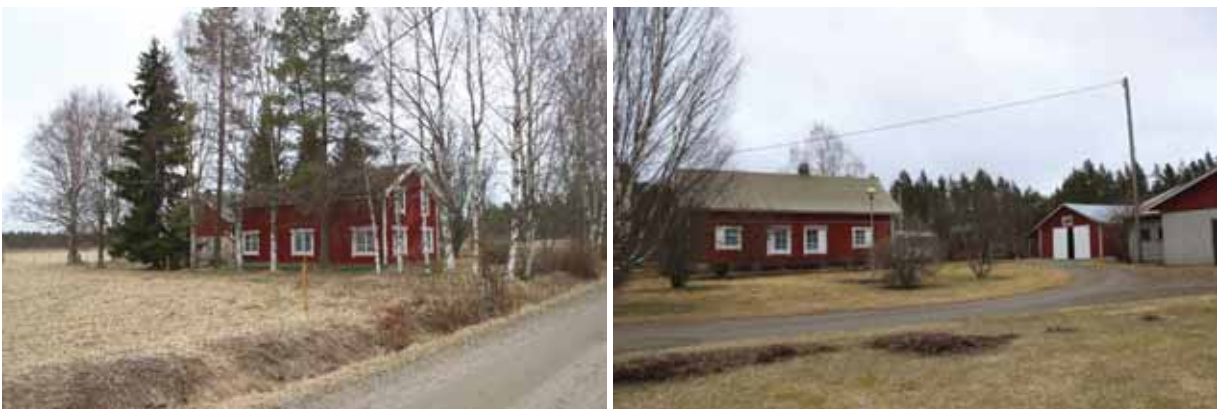
Kuva 56. vasemmalla: Siirintupa kuvattuna lounaasta. Kuva 57. oikealla: 1988 valmistunut asuinrakennus, jonka vasemmalla puolella muita piharakennuksia. (Arkkitehtitoimisto Lukkaroinen Oy 2016)

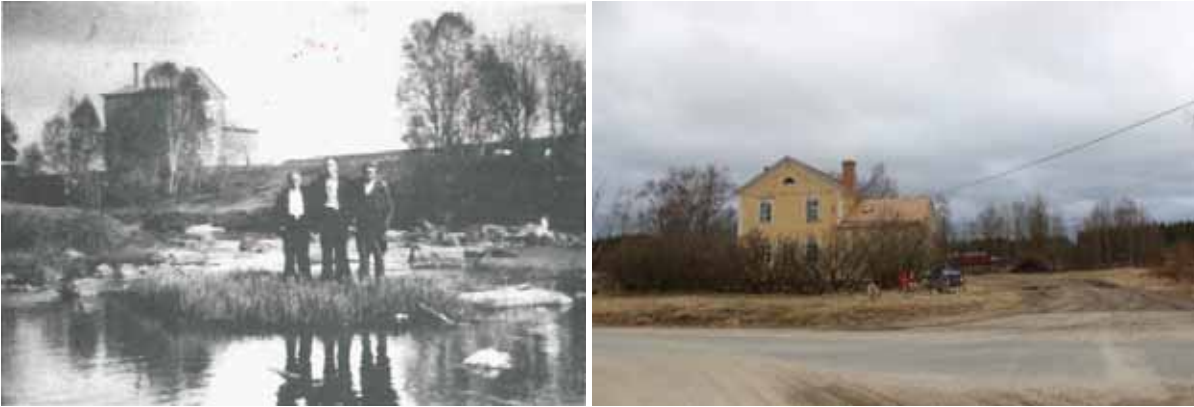
12. Haukilahden vanha koulurakennus

Kuva 58. vasemmalla: Perhonjokea, jonka rannalla kohoaa Haukilahden koulurakennus. (lähde: Björkbacka)

Kuva 59. oikealla: "Haukilahden korkeakoulu" vuonna 2016. Rakennuksen piha on sorapintainen. (Arkkitehtitoimisto Lukkaroinen Oy 2016)

⁵ Haukilahden vanha koulurakennus eli niin sanottu Haukilahden "korkeakoulu" on 1930-luvulla rakennettu kaksikerroksinen puurakenteinen rakennus, jossa toimi yksiopettajainen koulu. Rakennus oli koulukäytössä 1970-luvulle saakka. Luvussa 4.3. kuvataan rakennusta tarkemmin.

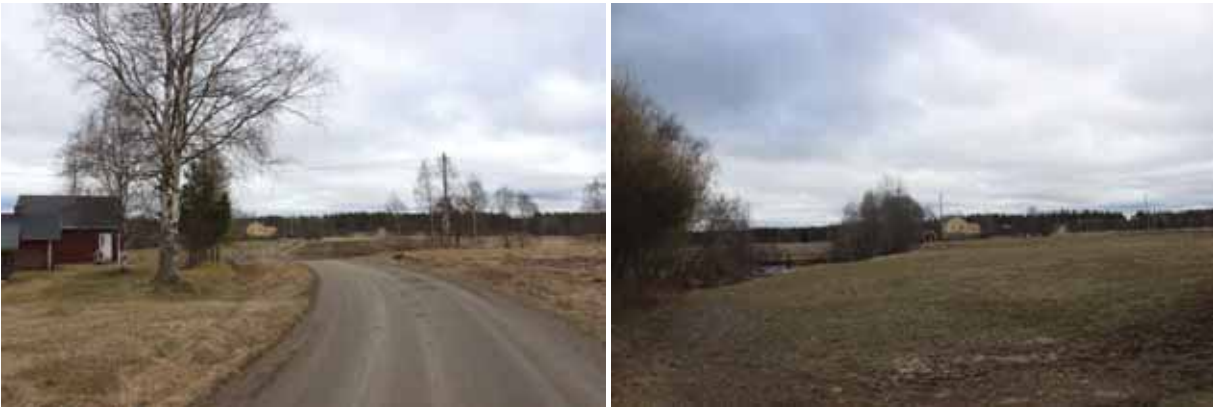
Kuva 60. vasemmalla: Tien päätteenä näkyy entinen Haukilahden koulurakennus. Kuva 61. oikealla: Haukilahden entinen koulurakennus nähtynä Rentolan pelloilta luoteesta. (Arkkitehtitoimisto Lukkaroinen Oy 2016)

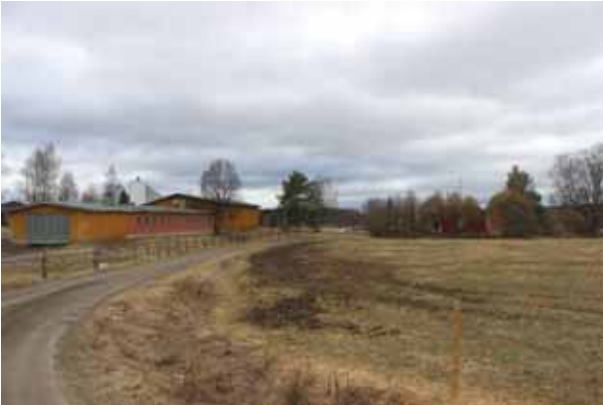
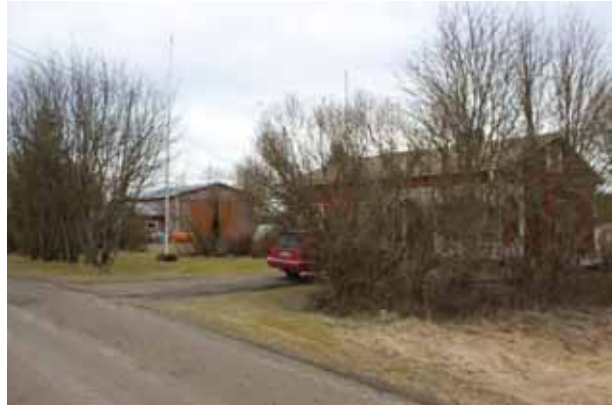
*Kuva 62. vasemmalla: Alatalo nähtynä idästä. Vieressä näkyy Koittolan suurikokoinen talousrakennus.
Kuva 63. oikealla: Alatalo ja siihen liittyvä talousrakennus. (Arkkitehtitoimisto Lukkaroinen Oy 2016)*

Alatalon rakennukset sijaitsevat Perhonjoen rannassa joen eteläpuolella. Rakennusten itäpuolella avautuu peltoa. Tonttia ympäröi puusto. Alataloon liittyy suurikokoinen talousrakennus. Asuinrakennus on satulakattoinen, yksikerroksinen, puuverhoiltu ja väriltään punainen. Talousrakennus on pohjamuodoltaan monimuotoinen. Väriltään se on käsittelemätöntä puuta ja siinä on myös oransseja osia.

Alatalon päärakennus näkyy vuoden 1967 kartalla. Talousrakennus on rakennettu todennäköisesti vuoden 1991 jälkeen.⁴⁴

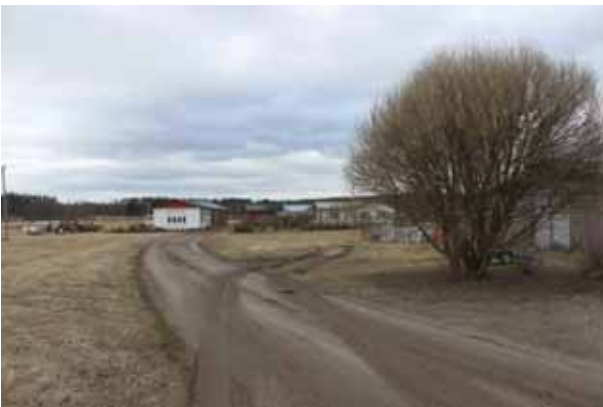
*Kuva 64. Vasemmalla: Rentola kaakosta saavuttaessa. Vasemmalla näkyy Alatalon talousrakennus.
(Arkkitehtitoimisto Lukkaroinen Oy 2016)*

Rentolan pihapiiri sijaitsee Perhonjoen eteläpuolisella rannalla, joen mutkassa. Rentolan länsipuoli on avointa peltoaluetta. Rentolan pihapiirissä on yksi talousrakennus ja erimuotoisia talousrakennuksia.

Asuinrakennus on yksikerroksinen, satulakattoinen, puuverhoiltu ja väriltään valkoinen. Talousrakennukset ovat satulakattoisia ja väritykseltään pääosin punamullan värisiä.

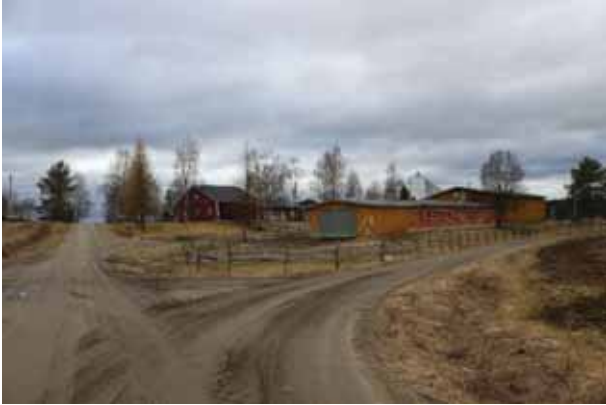
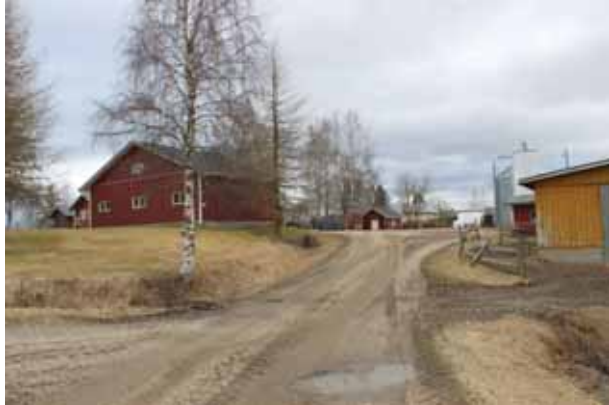
Kuva 65. vasemmalla: Rinteentie 22:n rakennuksia nähtynä Rinteentien ja Rentolaan johtavan tien risteyksestä. Kuva 66. oikealla: Näkymä saavuttaessa Koittolan pihapiiriin. (Arkkitehtitoimisto Lukkaroinen Oy 2016)

Koittolan yhteydessä on käsitelty sen välittömässä läheisyydessä olevat rakennukset, joiden kiinteistötunnus 924-405-10-70. Rakennukset sijaitsevat osoitteessa Rinteentie 22-26.

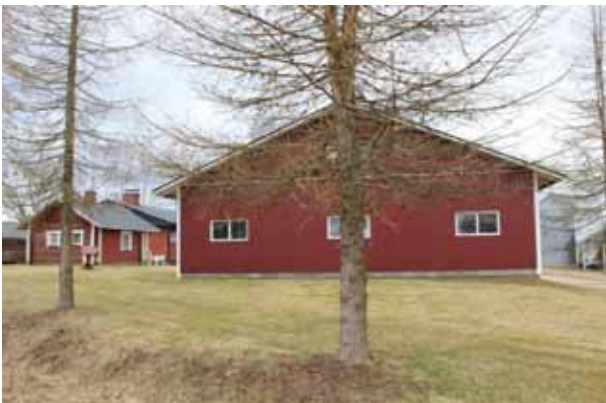
Kuva 67. vasemmalla: Rinteentie 22-26:n autotallilla on suuri runkosyvyys. Kuva 68. oikealla: Koittolan pihapiiriä etelästä nähtynä. (Arkkitehtitoimisto Lukkaroinen Oy 2016)

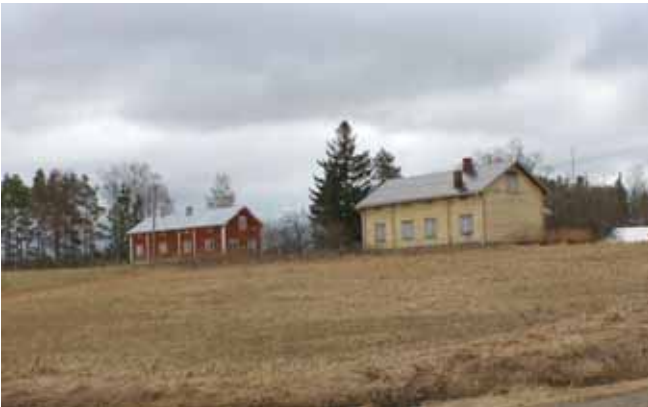
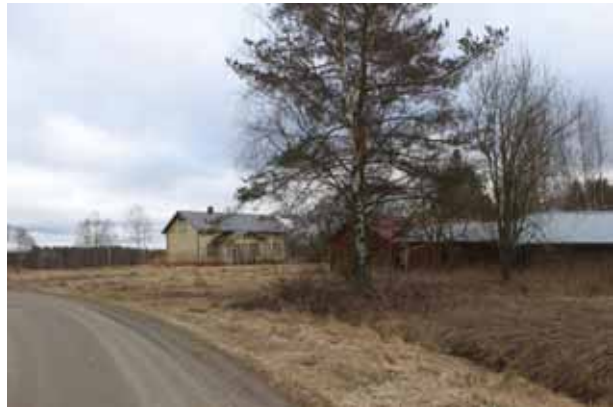
Kuva 70. Seppälän rakennukset sijaitsevat mäen laella. Seppälä-niminen talo on väriltään oranssinruskea (vasemmalla). Kuva 71. Seppälän pihapiiri nähtynä kaakosta. (Arkkitehtitoimisto Lukkaroinen Oy 2016)

Seppälä-niminen rakennus on rakennettu 1800-luvun lopulla.⁴⁷ Seppälänmäen seudulla on ollut myös Haukilahden kantatila, joka mainitaan ensimmäisen kerran virallisissa papereissa vuonna 1739. Kantatilan tarkkaa sijaintia ei tiedetä.⁴⁸

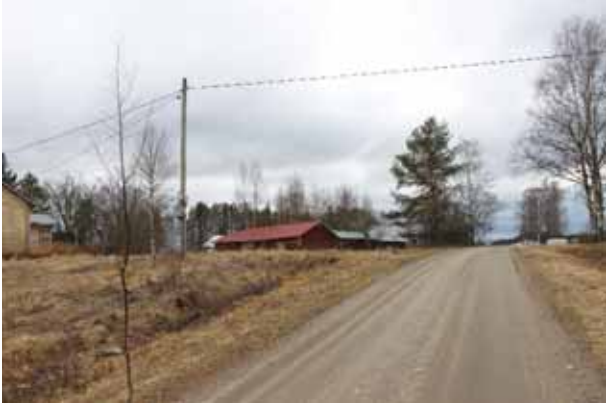
Kuva 72. vasemmalla: Seppälän piharakennuksia kuvattuna koillisesta. Kuva 73. oikealla: Seppälän rakennukset näkyvät kyläkuvassa kauas. (Arkkitehtitoimisto Lukkaroinen Oy 2016)

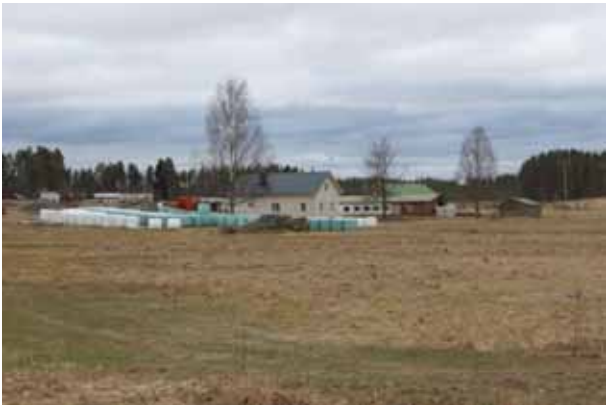
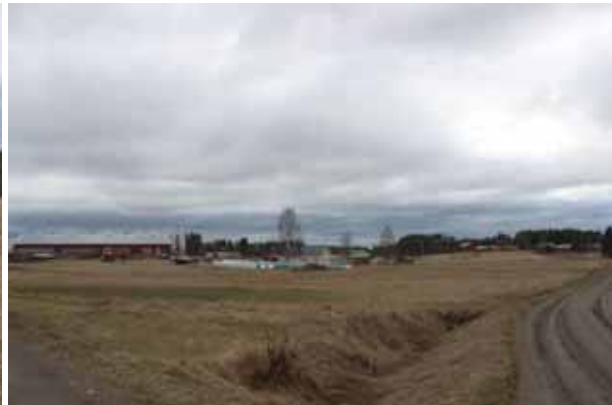
Kuvat 74. ja 75.: Ollilan rakennuksia nähtynä Rinteentieltä. (Arkkitehtitoimisto Lukkaroinen Oy 2016)

Päärakennus on 1 ½ -kerroksinen, satulakattoinen, puuverhoiltu ja väriltään kermanvaalea. Asuinrakennuksen yhteydessä on talousrakennuksia ja pienempi lato. Talousrakennukset ovat satulakattoisia ja väriltään haalistuneen punaisia. Lato on myös satulakattoinen ja käsittelemätöntä hirttä. Ollilan yhteydessä, pihapiirin itäpuolella, on suurikokoisia talousrakennuksia.

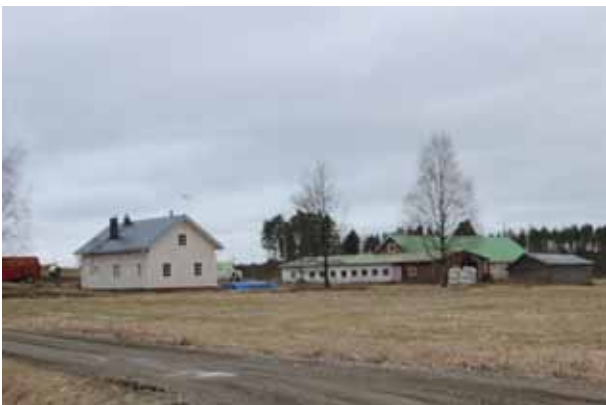
Kuva 76: Ollilan pihapiiriä kuvattuna lännestä. (Arkkitehtitoimisto Lukkaroinen Oy 2016)

Rakennukset sijaitsevat pellon keskellä ja niitä ympäröivät muutamat koivut. Ollilan asuinrakennus on rakennettu vuonna 1953. Tuvan puolta on käytetty kesäisin maatilamatkailun majoitustiloina ja talvisin talo on ollut asumaton.⁵⁰

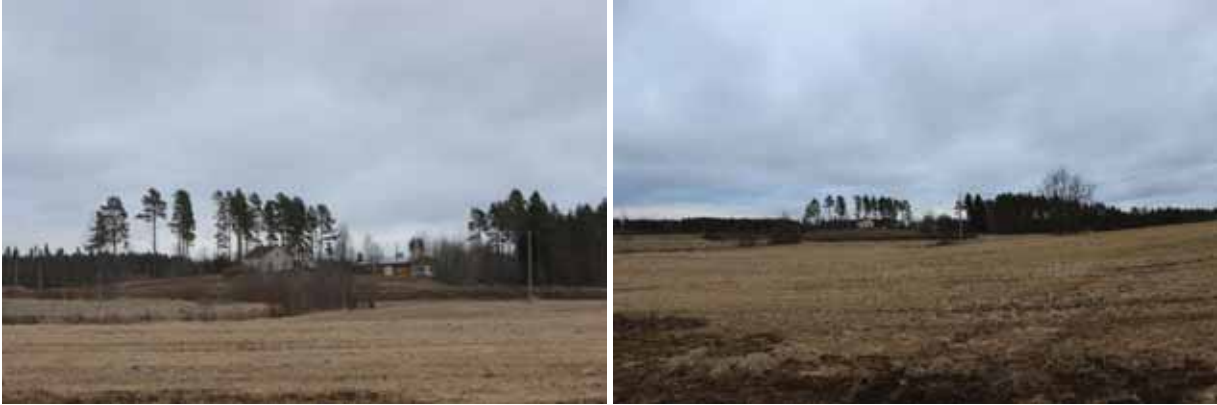
Kuva 77. vasemmalla Ojalan pihapiiri sijaitsee pienen mäen laella. Kuva 78. oikealla: Pihapiiri näkyy kauas avarassa maisemassa. (Arkkitehtitoimisto Lukkaroinen Oy 2016)

Ojalan asuinrakennus tehtiin alun perin Uudentalo-nimisen rakennuksen piharakennuksesta, jota jatkettiin sotien jälkeen.⁵¹ Ojalan päärakennus on 1 ½ -kerroksinen. Sen yhteydessä on piharakennuksia, joista suurikokoisin on väriltään oranssinruskea.

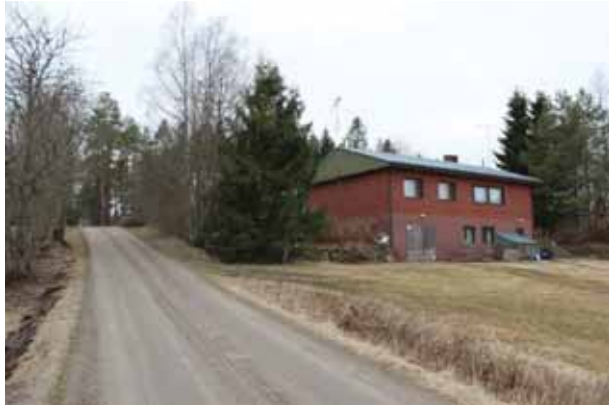
Kuva 79. vasemmalla: Näkymä Rinteentieltä kohti Myllykangasta (vasemmalla) ja Rinnettä (oikealla). Kuva 80. oikealla: Rinteen vuonna 1989 valmistunut asuinrakennus. (Arkkitehtitoimisto Lukkaroinen Oy 2016)

Rinteen ensimmäinen tupa on rakennettu 1918-19. Tupa siirrettiin myöhemmin Leppäniemeen. Uudempi asuinrakennus rakennettiin vuosina 1944-45. Uusin asuinrakennus valmistui Rinteelle vuonna 1989.⁵²

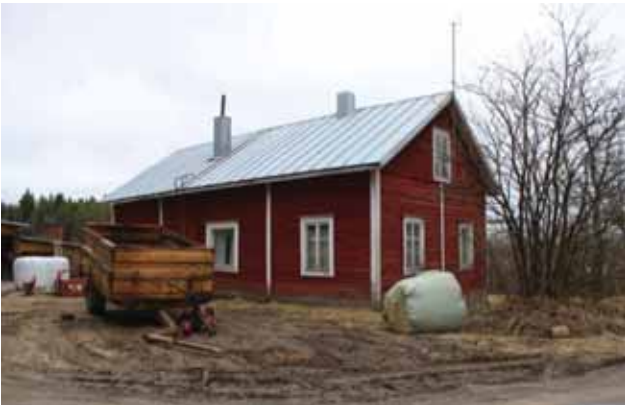
Kuva 81. vasemmalla: Rinteen vanhempi asuinrakennus kuvattuna lounaasta. Kuva 82. oikealla: Sama rakennus nähtynä pihan puolelta kaakosta. (Arkkitehtitoimisto Lukkaroinen Oy 2016)

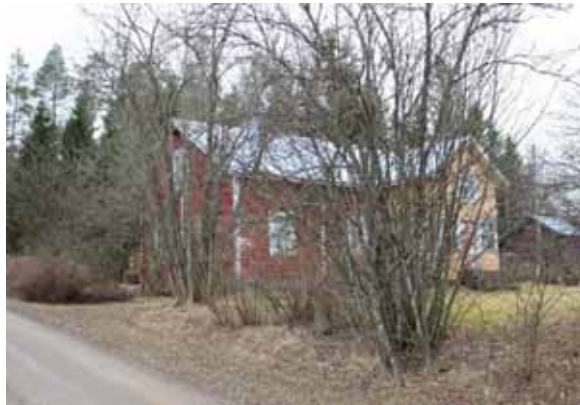
Rinteen vanhempi asuinrakennus on satulakattoinen ja 1 ½ -kerroksinen. Sen julkisivut ovat puurakenteiset ja väriltään punamullan väriset. Rakennuksen kuisti on väriltään keltamultaa. 1980-luvulla valmistunut asuinrakennus on kaksikerroksinen ja satulakattoinen. Rakennuksen julkisivut ovat pääosin punatiiltä. Talousrakennukset ovat materiaaliltaan puuta ja punatiiltä.

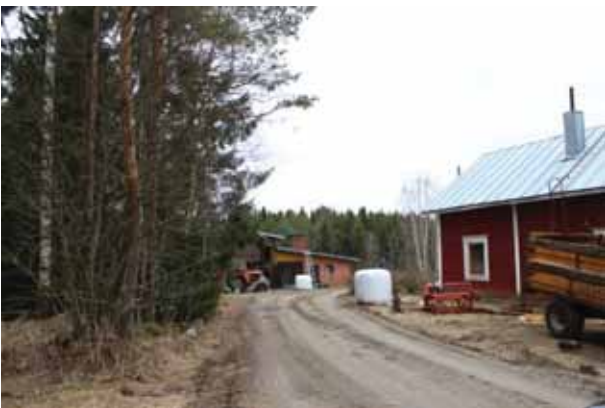
Kuva 83. Taustalla näkyy Rinteen talousrakennuksia. (Arkkitehtitoimisto Lukkaroinen Oy 2016)

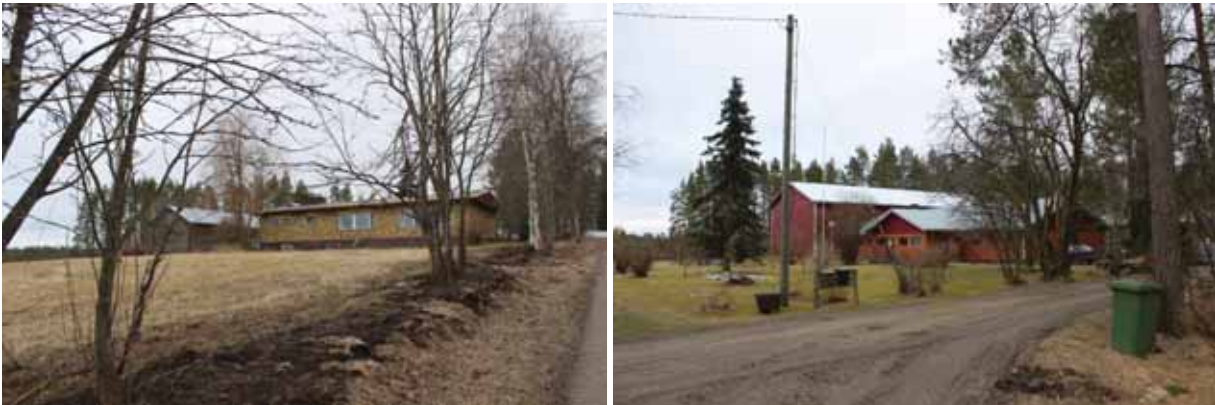
20. Myllykangas

Kuva 84. vasemmalla: Myllykankaan vuonna 1977 valmistunut asuinrakennus. Kuva 85. oikealla: Myllykankaan suurikokoinen talous-/varastorakennus. (Arkkitehtitoimisto Lukkaroinen Oy 2016)

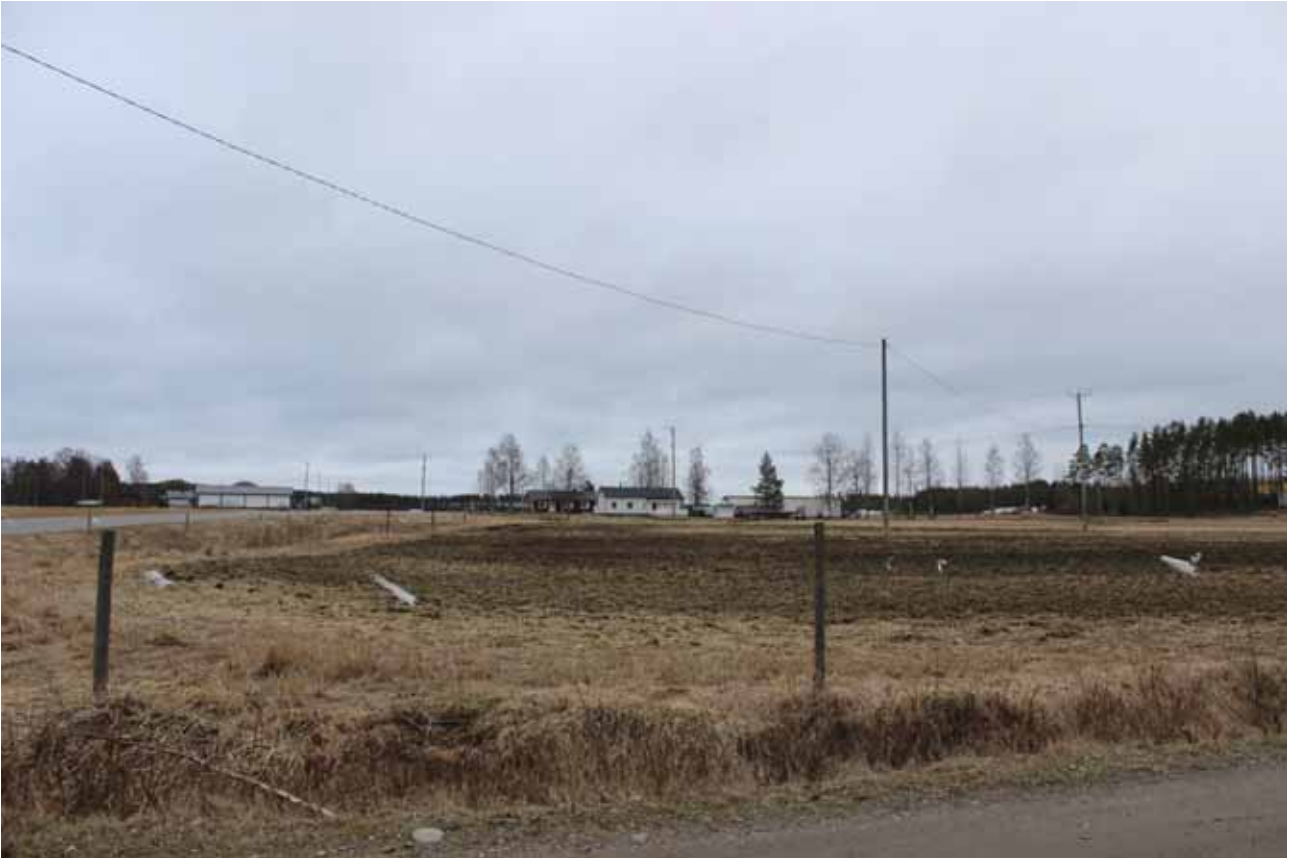
Kuva 86. Haukilahdentie 803:n rakennukset nähtynä Rinteentieltä. Vasemmalla näkyy Anttilan rakennuksia. (Arkkitehtitoimisto Lukkaroinen Oy)

Haukilahdentien 803:n rakennukset näkyvät maanmittauslaitoksen vuoden 1991 kartalla, joten ne on rakennettu vuoden 1984 jälkeen.

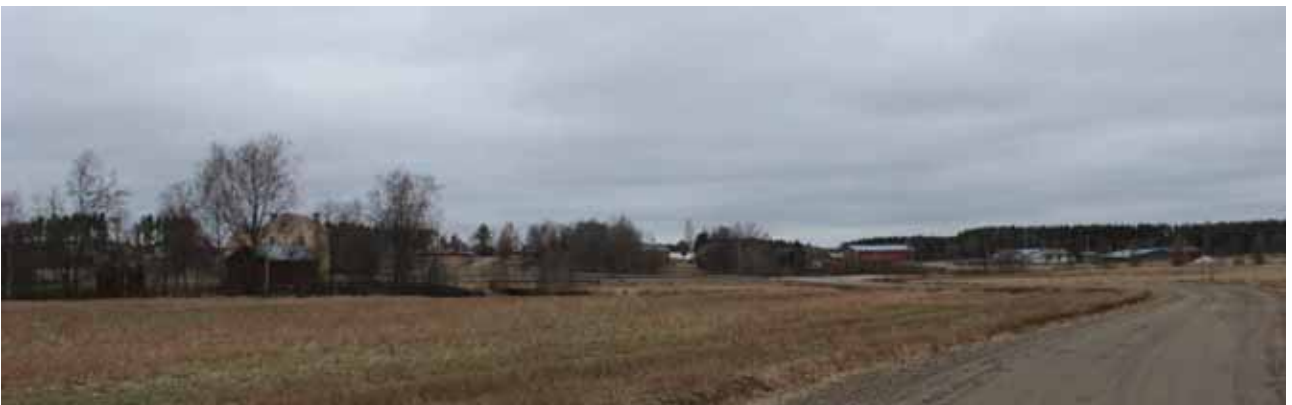
Kuvat 87. Anttilan rakennukset näkyvät kuvassa oikealla näkymän päätteenä. (Arkkitehtitoimisto Lukkaroinen Oy)

Anttilan päärakennus on satulakattoinen, yksikerroksinen ja väriltään punainen. Piharakennukset ovat myös pääosin satulakattoisia ja yksikerroksisia. Ne ovat punamullan värisiä, lukuun ottamatta ovia, jotka ovat keltamullan värisiä.

Anttilan nykyinen asuinrakennus on valmistunut vuonna 1985. Vanha päärakennus, joka on rakennettu vuonna 1954, siirrettiin tien toiselle puolelle.⁵⁴
