LEPPÄNIEMEN JA HAUKILAHDEN KYLÄINVENTOINTI

Kylien rakennetun ympäristön aluetasoinen kulttuuriympäristöinventointi
25.8.2016, tark 22.9.2017

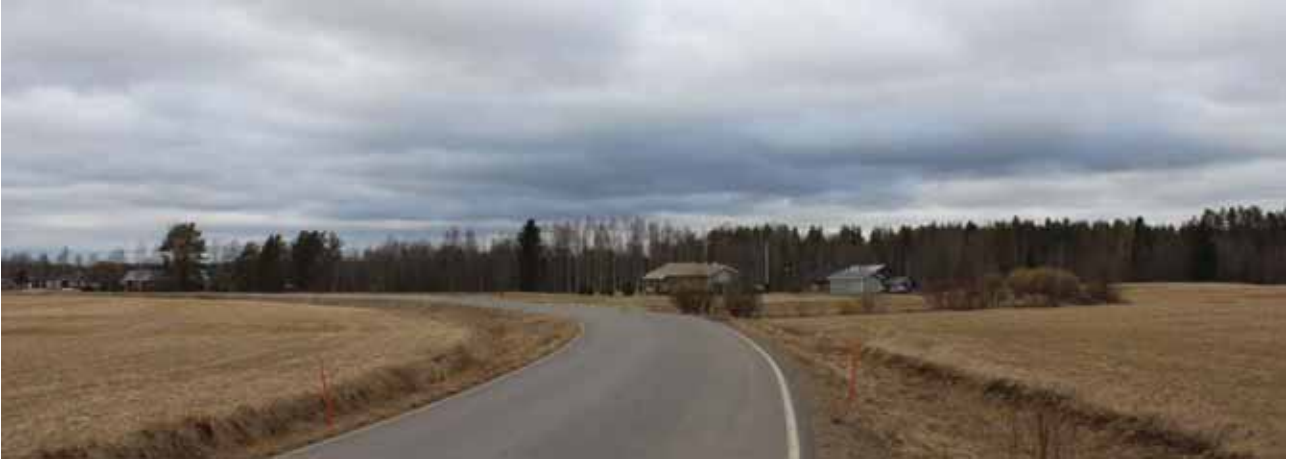
Kuva 88. Koskelan rakennukset kaakosta kuvattuna. (Arkkitehtitoimisto Lukkaroinen Oy 2016)

Koskelan pihapiirin alkuperäiset rakennukset on purettu. Vaaleanvihreä yksikerroksinen asuinrakennus on valmistunut kartta-aineiston perusteella 1990-luvulla.⁵⁵
